日本小児科学会こどもの生活環境改善委員会

Injury Alert (傷害注意速報)

No. 30 蛇口による乳臼歯の脱臼

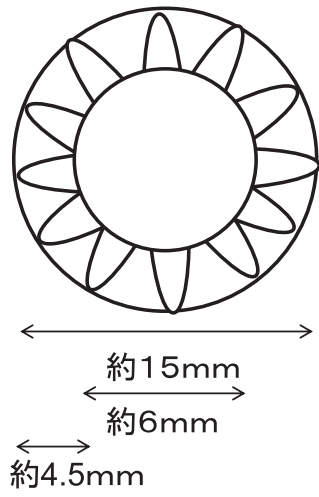
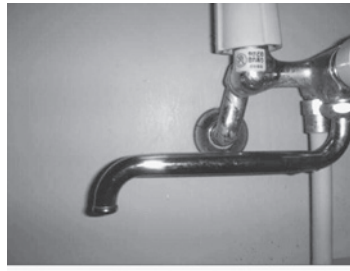
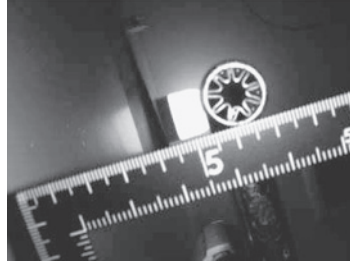
図3 蛇口の構造

事例	年齢：1歳9か月 性別：女児 体重：12kg	
傷害の種類	乳臼歯の脱臼	
原因対象物	水道の蛇口	
臨床診断名	下顎左側第一乳臼歯 (rD) の完全脱臼	
直接医療費	6,000円 (早期乳歯欠損のため保険装置 (自由診療で約2万円) が発生する可能性が高い)	
発生状況	発生場所	自宅の浴室
	周囲の人・状況	母親といっしょに入浴していた。
	発生年月日・時刻	西暦2011年3月17日 午後10時頃
	発生時の詳しい様子と経緯	入浴中に、患児が水道の蛇口から直接水を飲もうとした際、蛇口から顔が離れなくなった。母親が体を引き離れたところ下顎左側第一乳臼歯が蛇口側にくっついたまま脱落した。ただちに乳臼歯を牛乳に浸して近くの歯科医院を受診した。しかし患児の協力が得られず、処置困難と判断された。そこで当科の受診を勧められた。
治療経過と予後	翌朝、午前10時頃、当科に来院した。現症では、Hellmanの歯年齢はIIA期で、萌出歯に形成不全もしくはう蝕とみられる実質欠損は認めなかった。下顎左側第一乳臼歯 (rD) は完全脱臼し、歯槽骨内は血餅で満たされ止血していた (図1)。残存歯の動揺はみられなかった。患部以外の軟組織損傷は認めなかった。X線所見ではrD部の歯槽骨に骨折線は認めなかった (図2)。rDの破折根とみられる不透過像も認めなかった。脱落したrD部にr4の歯胚が確認できた。rDの完全脱臼から12時間以上経過していることから再植しても予後不良と判断した。感染防止のため局所の洗浄と投薬を行い、r4歯胚への影響も含め経過観察することとした。 蛇口は内部に蛇腹構造があり、蛇口の外径は約15mm、内径は6mm、管の幅は約1mmで、蛇腹部分はずかには可動性がある (図3)。

この傷害に対して、「親の不注意」「気をつけましょう」と指摘するだけでは予防できません。2歳未満の児がアクセスできる蛇口の構造を改善することが必要です。

害である。NITE の報告の「再発防止措置」の項には、「保護者の不注意とみられる事故であるため、特に措置はとらなかった」とあるが、同じ傷害が発生し続けている。保護者が注意して防げる傷害ではない。この傷害は、蛇口の構造が、その時期の白歯の径に合致するサイズとなっているのが主な原因である。また、児がアクセスできる場所に蛇口があることも傷害が起こる要因の一つである。低い位置に蛇口が設置されている浴室、また保育所の幼児用手洗い場などで同様の傷害が発生する可能性が高く、このような場所の蛇口の構造を変更する必要がある。

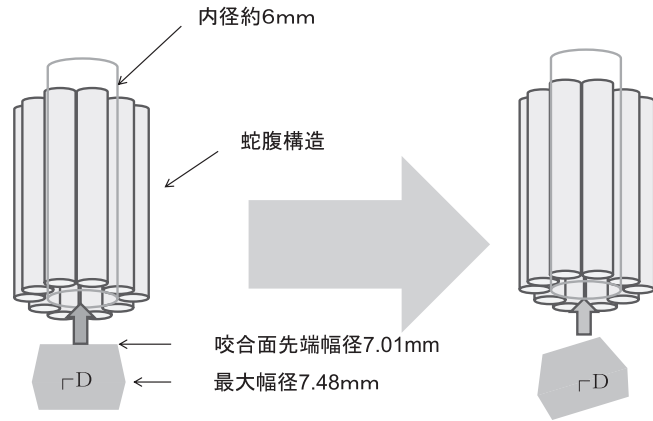
図 5-1

内径より歯冠幅径
が大きいため垂直
方向へは侵入でき
ない

患者は水道から直接飲水するた
め首を傾け斜め方向から蛇口に
近づいている。
