日本小児科学会こどもの生活環境改善委員会

Injury Alert (傷害速報)

No. 88 セパレート式卓球台での頸部絞扼による窒息

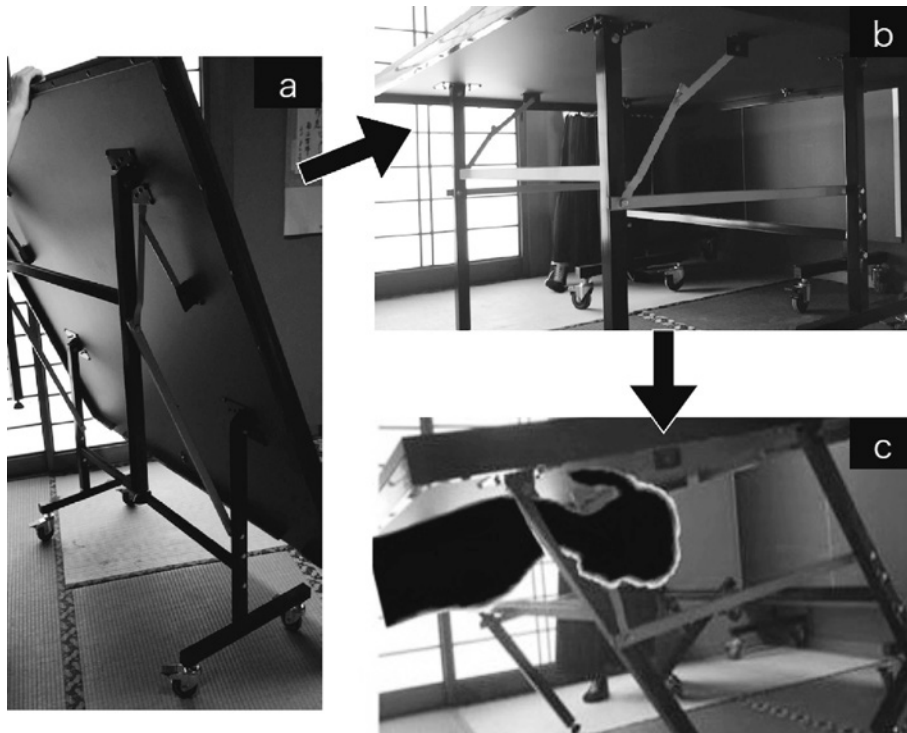
事例	年齢：7歳5か月 性別：女児 体重：18.1 kg 身長：130.0 cm	
傷害の種類	窒息	
原因対象物	自宅に設置されたセパレート式卓球台 (図1, 図2. 卓球台は和室に畳んだ状態で保管していた, 重量 83 kg)	
臨床診断名	低酸素性虚血性脳症 (心肺停止蘇生後)	
医療費	4,579,080 円	
発生状況	発生場所	自宅 (和室)
	周囲の人・状況	自宅リビングで姉 (小学校4年生) はテレビ観賞していた 祖母は炊事場で炊事をしていた
	発生日月・時刻	2018年4月X日(月) 午前8時05分
	発生時の詳しい様子 と経緯	午前8時頃, 本児は自宅和室で卓球をするため, 姉と2人でセパレート式卓球台を準備していた。姉がテレビをみるためその場を離れリビングに移動した後, 8時5分に和室より叫び声が聞こえた。姉が部屋に戻ると卓球台裏面と卓球台の脚を架橋するスチール棒の間に児の頸部が挟まれている状態であった(図1-c)。姉が炊事場にいる祖母を呼び, 祖母とともに救出を試みたが, 卓球台が重く頸部絞扼を解除できなかった。祖母が警察に電話連絡し, その後救急要請された。救急隊現着時(8時35分), 児は心肺停止状態であった。救急隊が頸部の絞扼を解除し, すみやかに心肺蘇生処置を開始した。同時にドクターヘリを要請し, 8時51分にドクターヘリが到着した。8時53分に心拍再開を確認した。その後, 気管挿管が実施され, ドクターヘリによって医療機関に搬送となった。
治療経過と予後	頭部CTで低酸素による脳浮腫所見を認めた。低酸素性虚血性脳症と診断し, 集中治療室で低体温療法と抗脳浮腫療法を施行した。長期的な人工呼吸管理が必要との判断で, 気管切開術を実施した。術後の呼吸状態は安定していたため, 入院18日目に一般病棟に転棟した。経過中, 徐々に呼吸状態は安定して, 入院35日目に呼吸器を離脱して, 気管切開と経管栄養を行いながらリハビリテーションを行っている。入院43日目の時点で, 開眼はあるが追視不可, 随意運動なく寝たきりの状態である。今後は, 気管切開を残し, 胃瘻による栄養管理を継続する予定である。

図1 対象の卓球台の倒れ方. 実際に頸部を絞扼したようすの再現

支えられず、台の下から支えようとした際に鉄柱に頸部を挟まれて窒息したものと考えられる。また、事故発覚時に兄の祖母と同胞で窒息を解除できなかったという事実にも天板の重さが関わっていると思われる。本事例では頸部をスチール棒が圧迫する形となったが、仮に圧迫部位がずれていたとしても

卓球台は構造から、一体式、セパレート式、組立式の3つに分類できる。世間で多くみられるのは一体式、セパレート式だが、組立式の卓球台では今回のように台の天板と支柱に挟まれるような事故は起こりえない。おそらくは収納や移動の都合を優先して普及してきたのだと思われるが、傷害予防のためには組立式の普及が望まれる。

支柱の取り外し方法に関しても改善の余地がある。左右の足組との接合部をネジ式やバネ式のような形で緊急時に確実に分解しやすい形にすると、本事例のような窒息の事態を速やかに解除できた可能性がある。

卓球台の重量を減らすことができれば、本事例のような事故を予防できる可能性がある。国際卓球連盟が定める規定を参照すると、卓球台の大きさや形状、バウンド性能、摩擦係数には規定があるが、重量の変更は競技規定に関与しない⁸⁾。問題は、球の反跳性を変化させずに重量を調整することが可能かどうかであるが、日本卓球連盟公認工業会によると、天板の厚さを保たないと規定の摩擦係数やバウンド性能を担保するのは現状では困難との見解であった。今後、卓球台を製造する企業や製造会社と協力のもとで、安全性の高い材質を追求していく必要があるかもしれない。

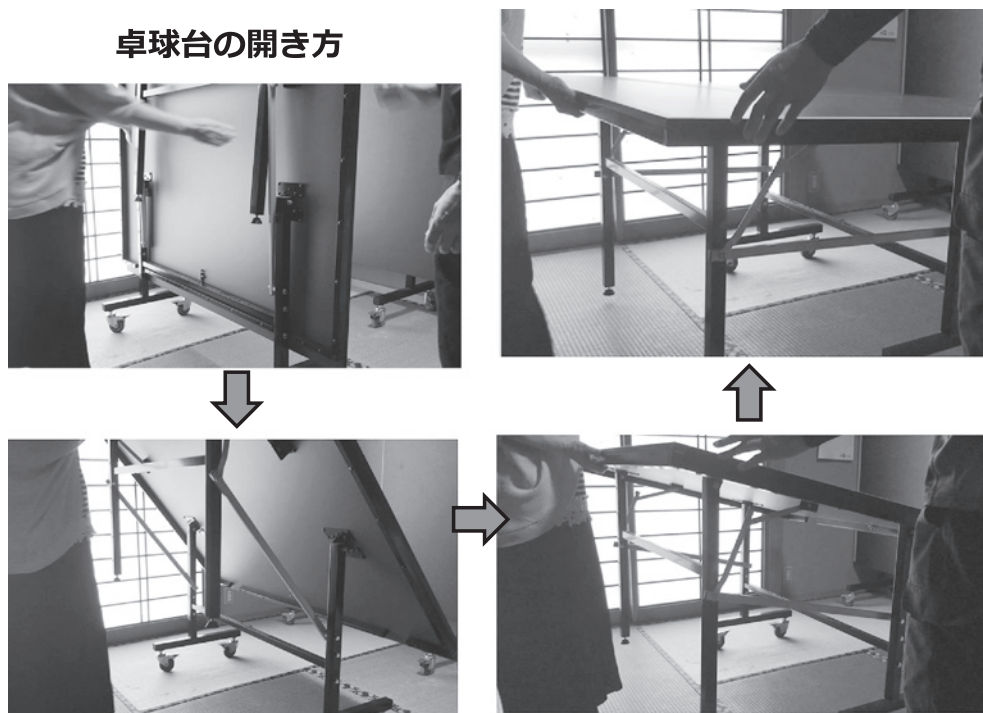
図2 対象の卓球台の開き方
