日本小児科学会こどもの生活環境改善委員会

Injury Alert (傷害速報)

No. 65 コンセントに鍵を差し込んだことによる手掌電撃傷

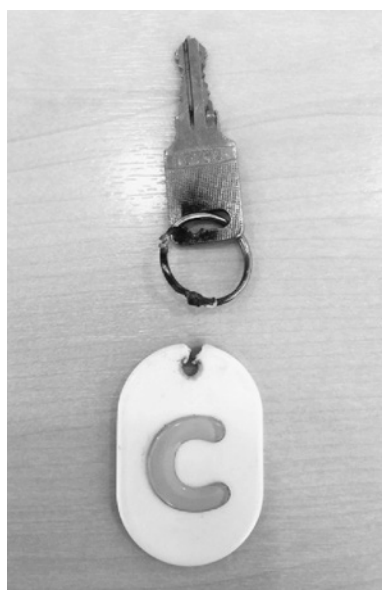
図1 美容室のロッカーの鍵1

3. 本事例は、患児の両手指や手掌に電流斑を認めたこと、2つの鍵に通電により発生した熱によると思われる焼け焦げたところがみられることから、患児が両手に鍵を持ってコンセントの差込口にさし込んだと推測されている。両腕間で通電した可能性があるが、両腕間または腕と足の間を電流が流れると心臓を通過しやすく、心室細動など致死的不整脈を起こしえた。
4. 家庭内で発生する電撃傷は、6歳未満に多い³⁾。その原因となった電流源は電気コードやコンセントが多かった³⁾⁴⁾。電気コードによる電撃傷は、コンセントにつながった状態の電気コードを乳幼児が口にくわえて受傷するパターンが最多であった⁵⁾⁶⁾。一方思春期では、高圧線に近づくなど危険な行動により高電圧源に接触して発生しており、四肢切断や死亡例など、重篤な状態になっていた⁴⁾⁷⁾⁸⁾。成人では、業務に関連して受傷する事例も増える。
5. 対策として、使用していないコンセントの差込口にキャップをつけることが考えられる。しかしコンセントキャップを使用した経験のある保護者へのアンケートでは、約3割のこどもが比較的容易にキャップを外しており、しかもその約半数は生後18か月までの乳幼児であった。また外したコンセントキャップを約4割のこどもが口に入れた、あるいは入れようとしたことがあった⁹⁾。従って、取り外しができないコンセントキャップを用いてコンセントの差込口を物理的に塞ぐよりは、コンセント全体を覆うことができ、容易に取り外しができないカバーを用いる、差込口にシャッターをつけたり、プラグを差し込んで回転させないと通電しないような構造にするなどの工夫や規格変更などが求められる。

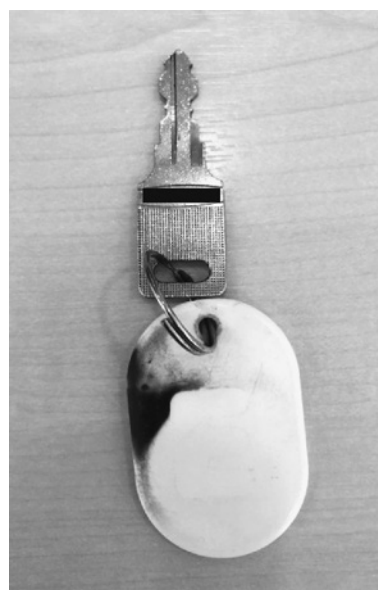
図2 美容室のロッカーの鍵2

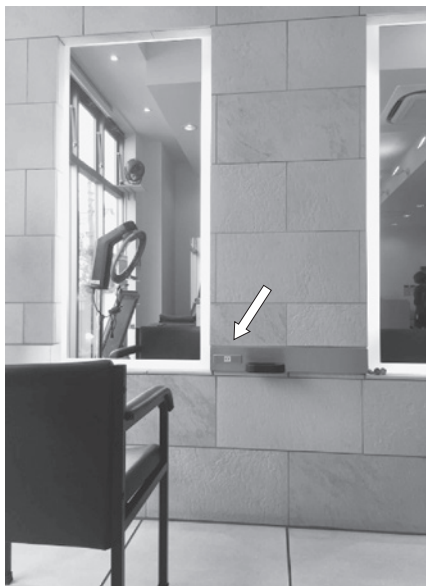
図3 美容室の壁に設置されたコンセント（矢印、床から高さ70cm程度）

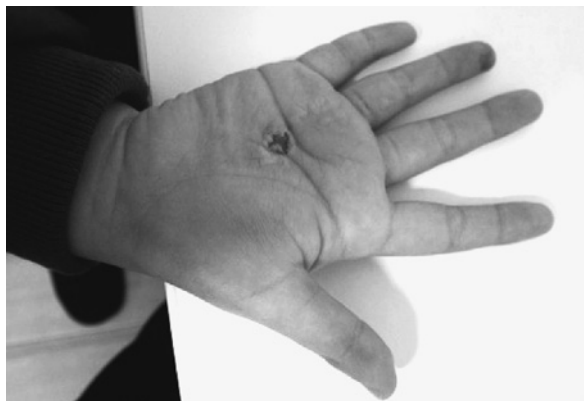
図4 初日右手手掌

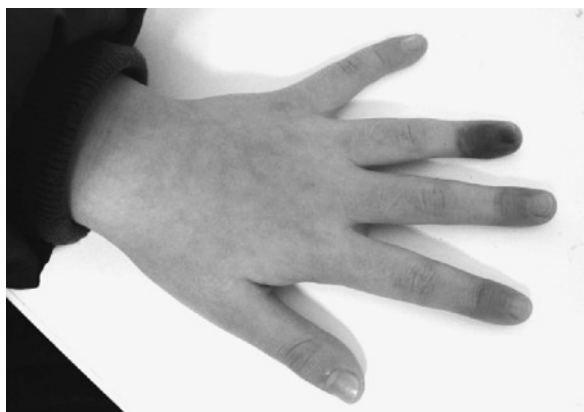
図5 初日左手甲
