## 日本小児科学会こどもの生活環境改善委員会

## Injury Alert (傷害速報)

## No. 77 エスカレーターに巻き込まれて受傷した前腕裂創

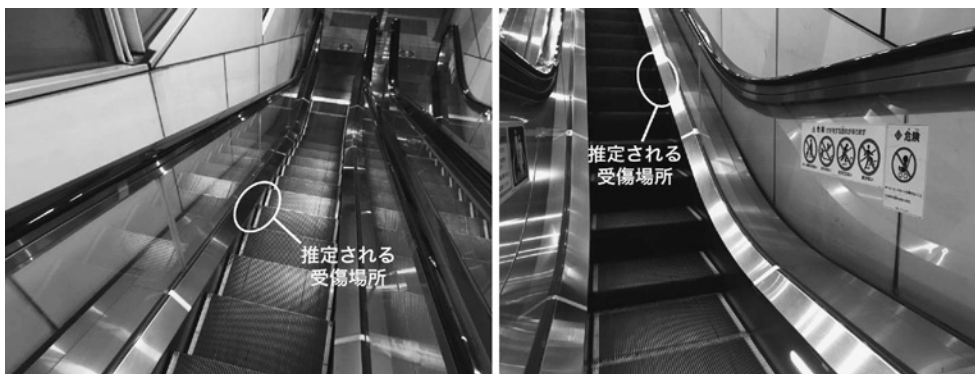
図1 本症例が受傷した現場。写真内の丸印部分が推定される受傷場所である。

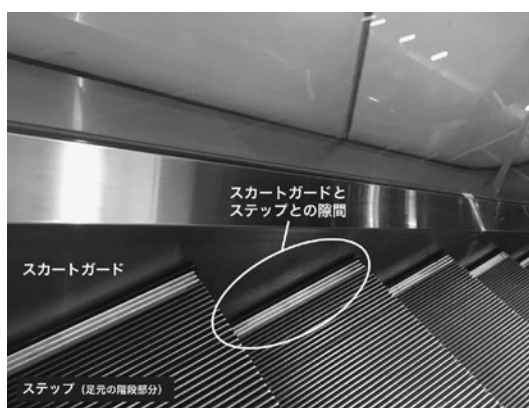
図2 受傷した場所の周囲。スカートガードとステップの隙間は約4 mmであった。

側面の材質によっても巻き込まれ方は異なると報告されている。本症例も、弾力のある幼児の前腕とスカートガードが接触して摩擦力が発生し、ステップとスカートガードの隙間に前腕の一部が引き込まれて前腕の皮膚が引き裂かれたものと推察される。

5. エスカレーターのステップとスカートガードの隙間の基準は製造会社によって多少異なるが、概ね5 mm 以下または6 mm 以下である。本症例が受傷した現場のエスカレーターは4 mm であった。建築基準法施行令第129条の12において、「エスカレーターの昇降口に近い位置において人又は物が強く挟まれた状態を検知し、踏段の昇降を停止させることができる装置を設けなければならない」と定められている<sup>8)</sup>。エスカレーターの多くは、センサーが上下の昇降口付近のみに設置されており、ステップとスカートガードの間に人又は物が挟まれた際にスカートガードに伝わる力にセンサーが反応し、制動装置が作動する仕組みとなっている。今回の対象となったエスカレーターには、上下の昇降口以外に中央部付近にも感知するセンサーが設けられていたが、実際には受傷のエネルギーを検知せず、エスカレーターは停止しなかった。本症例では、受傷の瞬間に父が児の手をすくい上げたため、短時間で巻き込み・挟み込みが解除された可能性がある。また本症例は摩擦によるエネルギーの方が強く、引き裂かれた形で受傷したため、センサーが反応しなかったとも考えられる。本症例のように受傷者が子どもで、体の一部が挟まれる受傷機転でなかった場合には、制動装置が作動しない可能性がある。また本症例が受傷した場所がセンサーの設置場所のちょうど中間付近であり、センサーが反応しにくい場所であったとも考えられる。ステップとスカートガードの隙間を減少させる設計、センサーの感度や設置位置の調整を再検討する余地がある。一方で、センサーが敏感すぎるとエスカレーターが頻繁に停止する恐れや、緊急停止によりエスカレーターに乗っている人が転倒・転落してしまう危険性もあるため、対策は

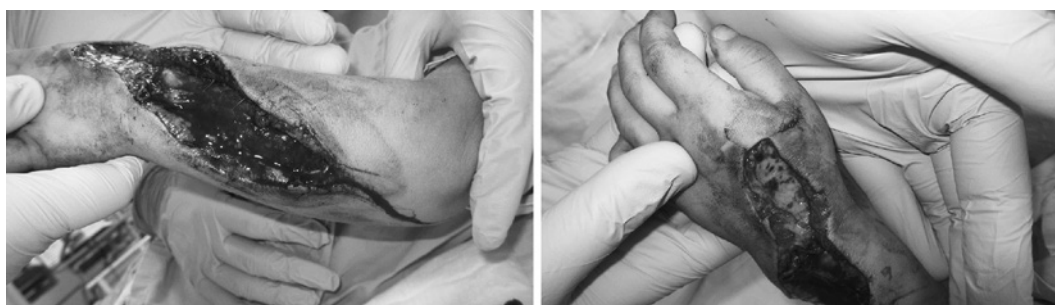
図3 受傷当日の創部。左手背から前腕外側にかけて13 cmにわたる裂創を認めた。

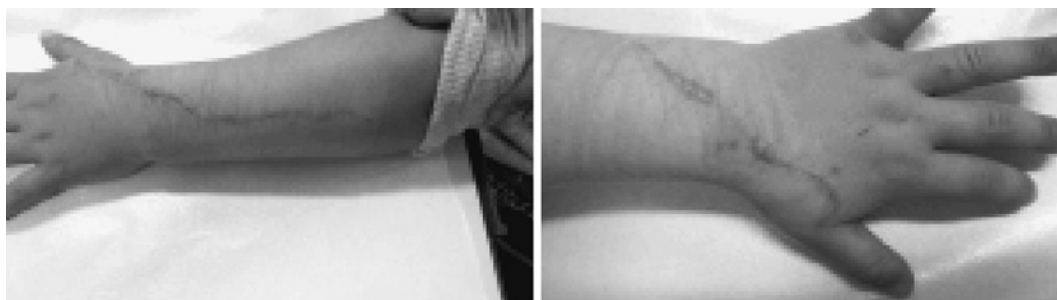
図4 受傷後80日の創部。創部感染や縫合不全は認めず経過している。一部ケロイドの残存を認めたが、神経学的異常や運動機能障害などの後遺症なく経過している。

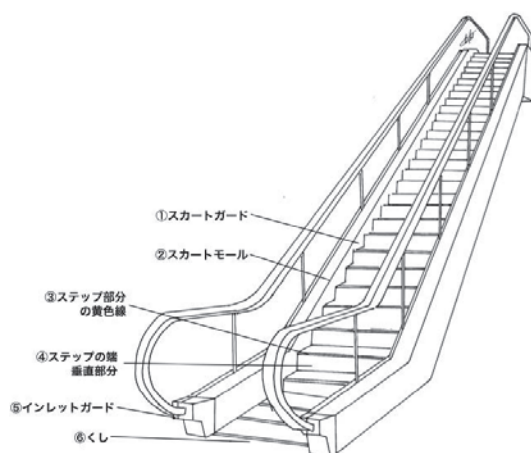
図5 エスカレーターの各部の名称

- 日本では、エスカレーター関連の外傷に関する全国的なサーベイランスはない。東京消防庁の報告によると、2003年1月から19か月間に東京都内で発生したエスカレーター関連の外傷による負傷者は1,317人であり、65歳以上の高齢者が699人 (53.1%) と多かった。20歳未満での事故発生率は、0~4歳の乳幼児が最多で、最も少ない15~19歳の6倍以上であった<sup>5)</sup>。東京消防庁の別の報告によると、2013年から2017年の5年間で0~5歳の乳幼児34人が「挟まれる」という受傷機転で救急搬送となっており、そのうち7人は入院治療を要していた<sup>6)</sup>。小児患者の受傷部位は、手指が19人と最多であった。エスカレーターの各部のうち、挟まれた部分はインレットガード (図5.⑤) が10人と最も多く、次いで

手すり（挟まれた位置が特定できないもの）が6人，最上部・最下部のくし部分（図5.⑥）が3人，ステップとスカートガードの間が3人であった。ステップとスカートガードの間に挟まれた3人はすべて3歳で，挟まれた部位はそれぞれ前腕，手指，足部であった。

- 2008年，独立行政法人製品評価技術基盤機構(NITE：National Institute of Technology and Evaluation)は，エスカレーターによるサンダルの巻き込み外傷の再現テストを実施した<sup>7)</sup>。下りエスカレーターでの外傷は，ステップの端部の垂直部分（図5.④）とスカートガードの間で，サンダルとスカートガードが接触して摩擦力が発生し，サンダルや足の指が引き込まれてしまうメカニズムが推定されている。また，滑りにくく，軟らかく，伸びやすいサンダルの材質は摩擦力が発生しやすく，エスカレーターの

6. 傷害予防策として日本エレベーター協会より、エスカレーターの利用についての具体的な注意喚起がなされている<sup>9)</sup>。NITEは、エスカレーターのスカートガードにシリコンオイル等の潤滑剤を塗布し、動摩擦係数を低下させることを提案している<sup>7)</sup>。製造会社によっては、エスカレーターのステップ踏面両側に靴やサンダルの巻き込みを防止するためのトレッドや、ズボンの裾やスカートの巻き込みを防止するためのスカートモール(図5.②:スカートガード上部にある15mm程度の凸部)を取り付けているものもある<sup>10)</sup>。海外の先行研究でも、エスカレーター上では子どもと手をつなぐこと、子供を抱きかかえることが予防につながるとの考察が論じられている<sup>1)</sup>。
