Injury Alert (傷害速報)

No. 99 乗用田植機の歯車による手指挫滅創・骨折

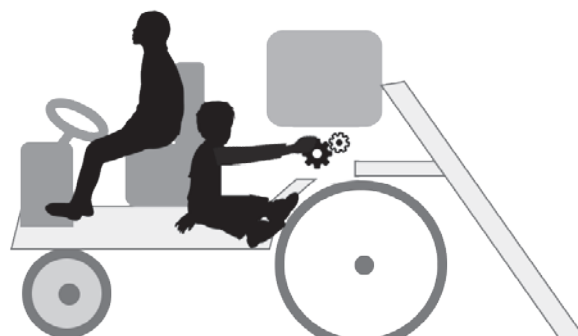
図2 揺れた際に本児が後ろ向きになってしまい、左手で身体を支えようとして後方の歯車に指が巻き込まれた

1. 祖父の運転する乗用田植機と一緒に乗っていて、揺れてバランスを崩した際に身体を支えるためにつかまろうとして、近くにあった歯車に指が挟まれて受傷した。本児が祖父と一緒に田植機に乗るのは、3回目であった。
2. 本製品の取扱説明書の安全に作業するための注意事項内に「こどもが近づくのは危険」として、機械に触るなどの危険性があるので近づけないこと、および、どの様な場合でも絶対に運転者以外の人を乗せないことと記載されている。なお、本児の指が巻き込まれた歯車は、堆肥散布のための送風機を駆動するために設置されており、田植機本体のエンジンがかかっている時に同時に駆動する仕組みである。
3. 本邦では、2016年3歳の女兒が田植機に同乗している際に、機械の回転部に触り指が挟まれて擦過創

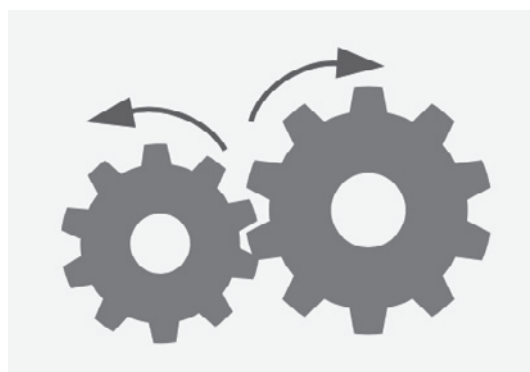
図6 同じメーカーの現在販売中の田植機の歯車部分の構造
外側に回転する構造として巻き込まれ防止対策としている

5. 予防策は、農作業機器の取扱説明書通り、1人用の乗用農業機に同乗させないことが最も重要である。こどもの農業関連の外傷予防策の原則として1. 作業場所への立ち入り禁止、2. 柵など物理的なバリアの設置、3. こどもを違う場所と方法で遊ばせることが挙げられている⁵⁾。成人であっても農業は外傷(事故の発生)が多く危険が高い職業であることが指摘されており⁶⁾、建築業と比較して死亡事故が2倍以上発生している⁷⁾。農作業は危険であるという事実を保護者や祖父母である成人が理解して、運動と認知機能が発達段階である幼児にとってさらに危険な環境であると認識して絶対に立ち入らせないことが重要である。また、製品による予防策として製造メーカーの本田植機では、現在販売中の製品の歯車は接触しにくい場所に位置し、側面カバーを設置した。さらに、歯車が外側に回る仕組みを取り入れ(図6)、巻き込まれ事故が発生しにくい構造に変更した。更なる企業側の予防策として、センサーによる接触時の自動停止装置の設置などが望まれる。
