日本小児科学会こどもの生活環境改善委員会

Injury Alert (傷害速報)

No. 103 エスカレーターと壁に挟まれて受傷した体幹外傷 事例1

No. 103 エスカレーターと壁に挟まれて受傷した体幹外傷 事例2

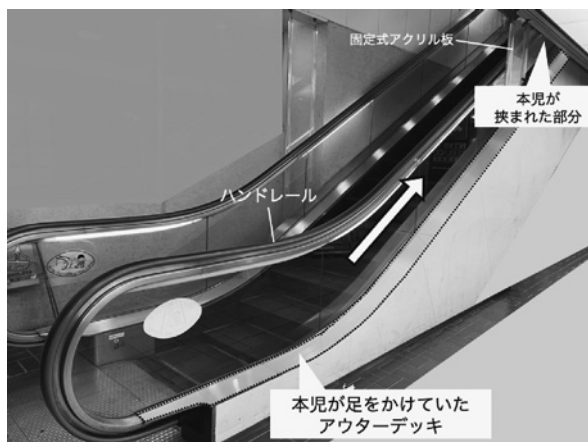
図1 エスカレーター外側のアウトターデッキ（点線で囲った部分）から矢印方向へ昇っていった

4. すでに2017年に、国土交通省からエスカレーターの転落防止対策に関するガイドライン⁷⁾が発行され、エスカレーターに関する事故防止対策についてハード対策とソフト対策が分けて記載されている。「子どもによる事故」という項目では、事例1で示したアウターデッキに駆け上がり防止板を設置すること（ハード対策）や、警備員の見回り・子どものいたずら防止の館内放送（ソフト対策）などが、子どもの特性が考慮された対策として紹介されているが、その効果までは検証されていない。また、エスカレーター側面からの転落を防止するまたは重症化を防ぐための転落防止板については本ガイドラインに記載があるが、周囲に設置された固定式アクリル板などについては言及されていない。
