## Injury Alert (傷害速報)

## No. 46 ジューサーによる指挫創

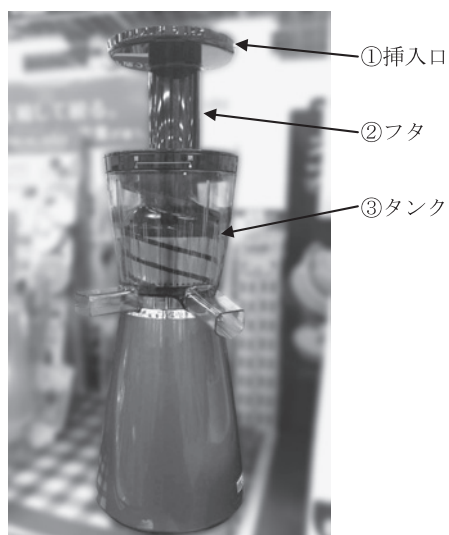
図1 実際に事故が起こったものと同じ製品

1. 製品の計測値と子どもの手の計測値より、今回の事例は手の小さい子どもであれば十分起こりえる傷害であった。
2. 米国の病院におけるサーベランスシステムによると、ジューサーによる乳幼児（0～5歳）の外傷は1997年～2010年の間に153例（推定）であった。受傷部位は指が最多であり、切創が中心であった<sup>1)</sup>。本邦における疫学的報告はみられない。
3. 指の挫創の発生は、シュレッダーによる子どもの指の切断と同じメカニズムである。
4. 本製品はスクリー部分樹脂製であったため、金属製のものに比べて挫傷の程度が軽くすんだ可能性がある。ただ挿入口から子どもの手が入ることは想定されていなかったものと思われる。
5. 今後、同様の傷害を防ぐためには、スクリーやブレード（刃）の部分に手が入り込まない構造にする必要がある。それには挿入口の大きさの変更、挿入口から刃までの距離の確保、またフタが外れた状態ではスクリーが回転しないようにする、などの工夫が必要となるであろう。

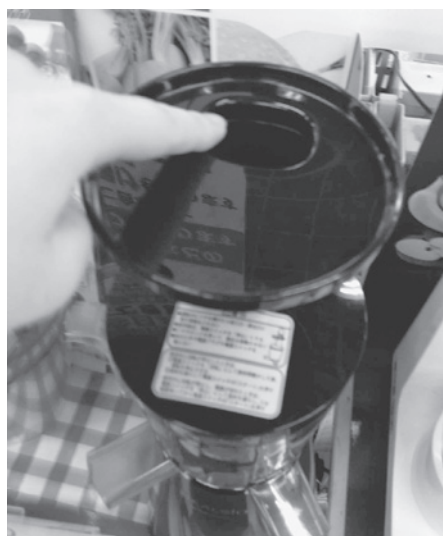
図2 食材を挿入する挿入口

事例	年齢：2歳8か月 性別：男 体重：12kg 身長：90cm	
傷害の種類	挫創	
原因対象物	ジューサー	
臨床診断名	第2, 3, 4指挫創	
医療費	3,350円	
発生状況	発生場所	自宅
	周囲の人・状況	歯が表面に出ていないタイプのジューサー。製品について、子どもと一緒に安心して使えるというインターネット上の情報(使用者の感想)があったため、保護者が子どもに使用させていた。 6歳の兄の指は入らなかったが、本児の指は容易に入るサイズの挿入口であった。
	発生日月日・時刻	2013年10月17日 午前7時30分頃
	発生時の詳しい様子と経緯	台の上に置いてあったジューサーを家族と一緒に使用していた。フルーツを挿入口から押し込んだ際、右第2, 3, 4指も一緒に挿入口に入ってしまう、受傷した。出血し、指先が青くなっていたため受診した。
治療経過と予後	当院受診時、右示指を中心として挫創が認められた。創傷処置をおこない、外来経過観察をおこなった。約10日間の被覆を必要とし、その後上皮化した。運動機能などには問題を認めなかった。	
製品の形状と子どもの手の計測値	本製品の挿入口(図1-①、図2)は長径45mm、短径34mmの楕円形をしていた。またフタ(図1-②)の筒状の部分は長さ85mmであった。タンク(図1-③)には樹脂製のスクリューが設置されており、押し込まれてくる果実や野菜を巻き込み、搾ることができる構造になっている。また挿入口から押し込むことが困難である場合には、プッシャーと呼ばれる備品を用いて押し込めるようになっていた。患児の指の計測値は、受傷した手の長さ(指先から手首)は90mm、第2~5指付け根の部分の長さ(図3-④)は55mm、ただし手をカップ状に曲げると、4cmほどの長さになった。

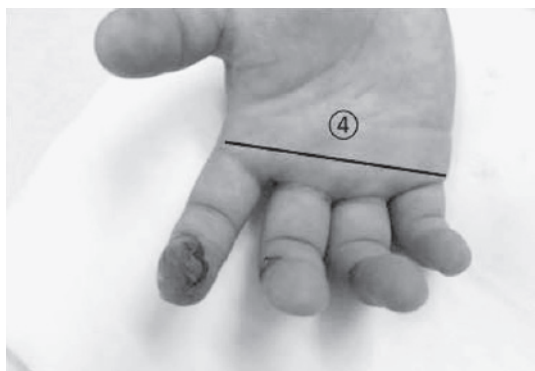
図3 受傷した創傷部

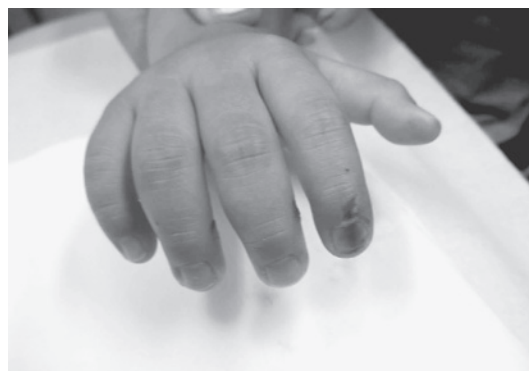
図4 受傷部位を手背側からみた図
